## Prüfbericht der orientierenden Prüfungen

nach DIN EN 1365-2 in Verbindung mit DIN EN 1363-1

**Dokumentnummer:** (3049/9435)-TP vom 02.09.2005

**Inhalt des Auftrags:** Orientierende Prüfungen von Wand- und Deckenelementen in Holztafelbauweise auf Brandverhalten nach DIN EN 1363-1 : 1999-10 in Verbindung mit DIN EN 14 135 : 2004-08 zur Beurteilung geeigneter Brandschutzbekleidungen hinsichtlich der Erfüllung der Kapselkriterien K<sub>2</sub>30 und K<sub>2</sub>60 nach DIN EN 13501-2 : 2003-12

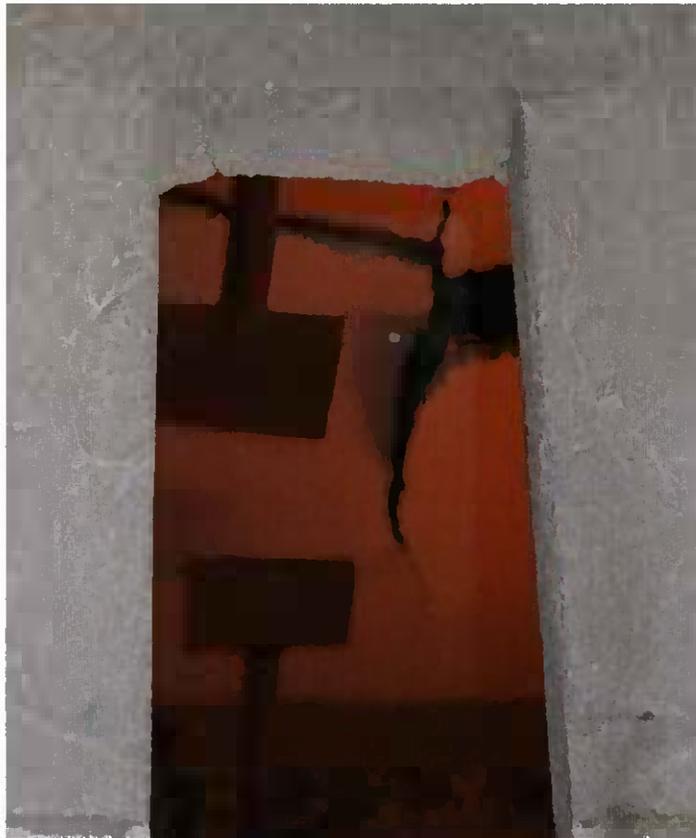
Die untere Lage der  
Deckenbekleidung  
reißt ein und löst sich

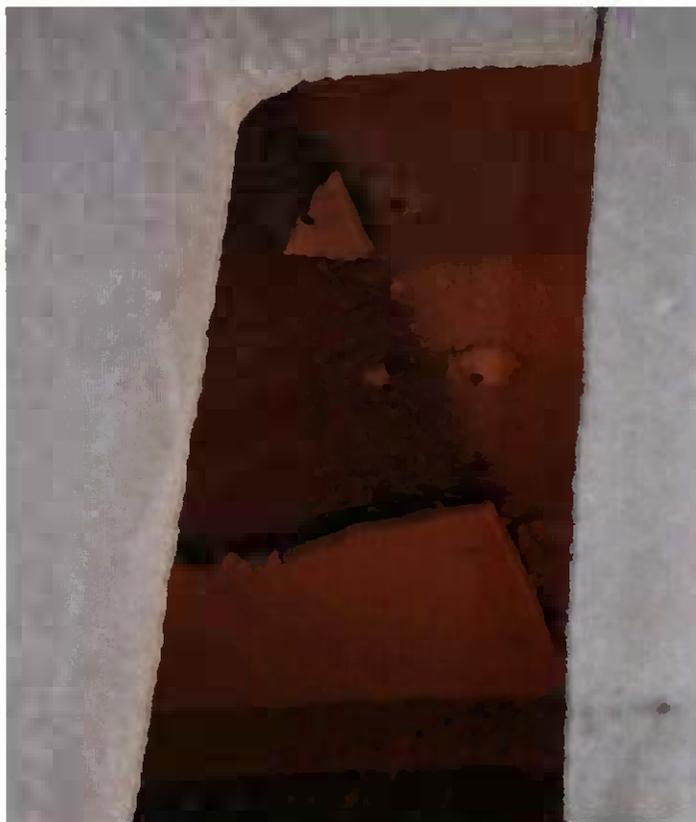
Die untere Lage der  
Deckenbekleidung ist  
teilweise abgefallen

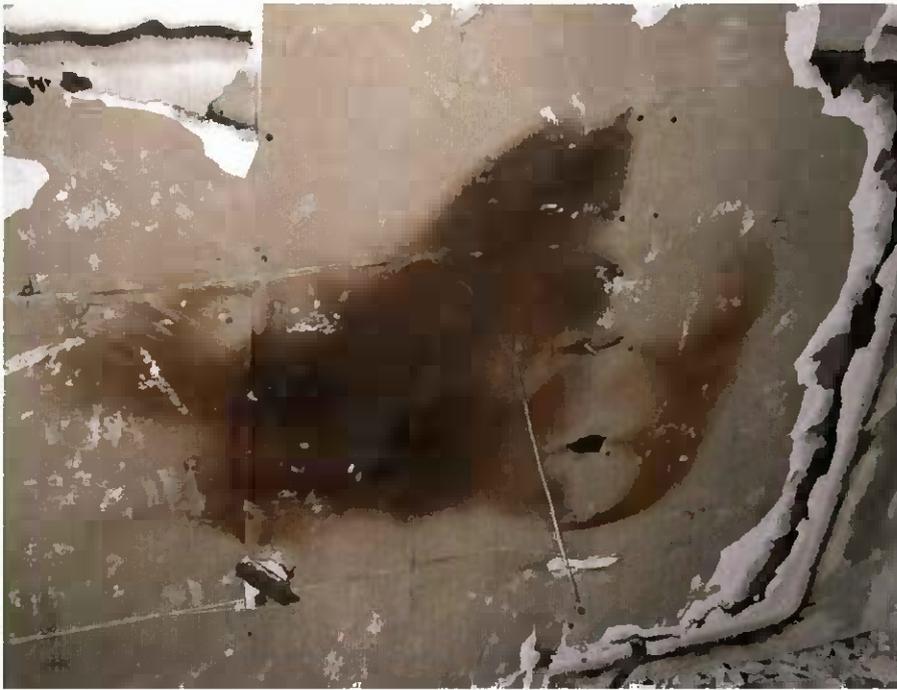
Deckenbekleidung  
mit Verfärbungen  
bzw. Verkohlungen  
nach der  
Brandprüfung

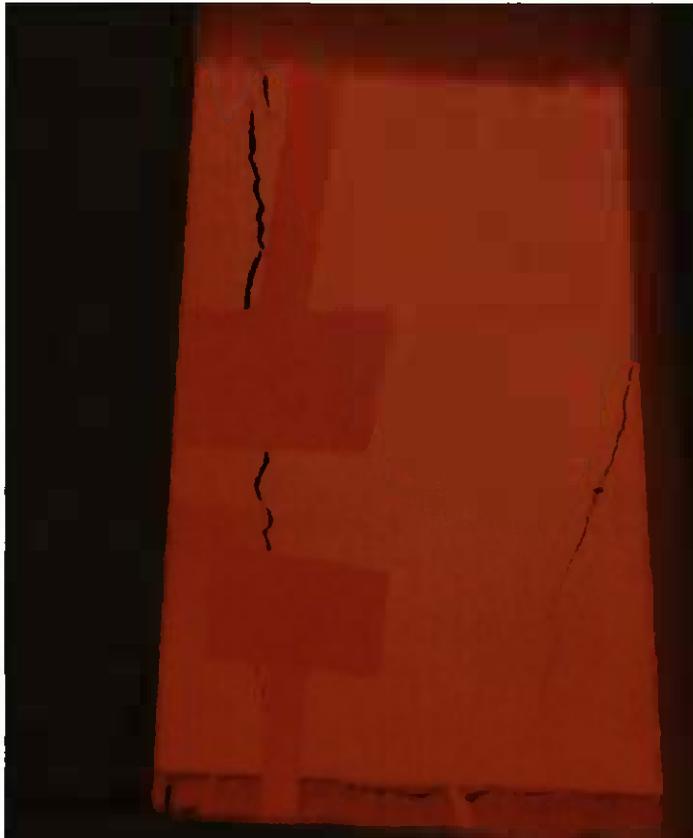
Rissbildung des  
Deckenelementes  
während der  
Brandprüfung

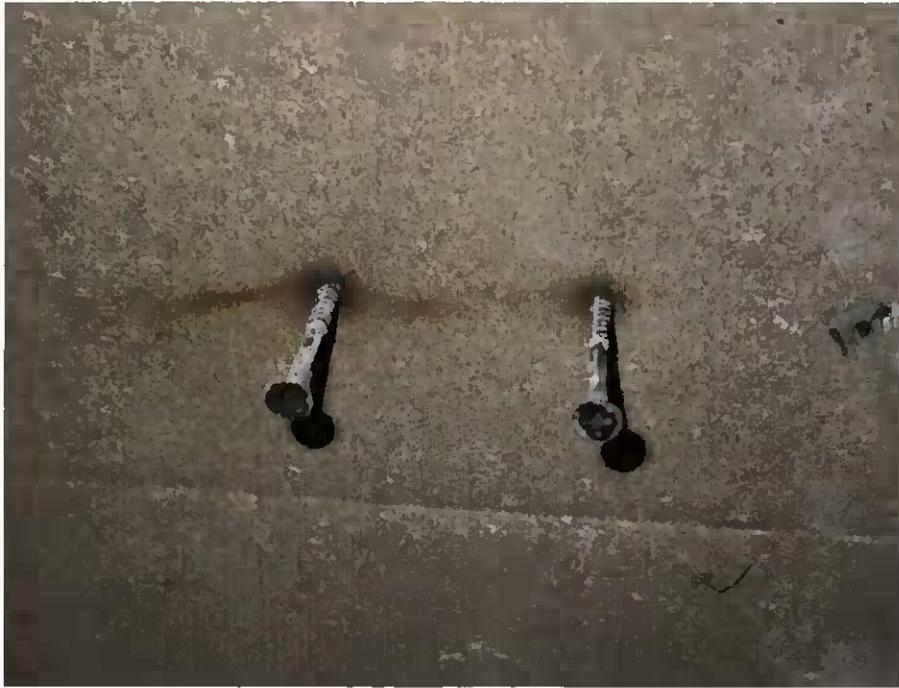
Verfärbungen an den  
Schrauben des  
Deckenelementes

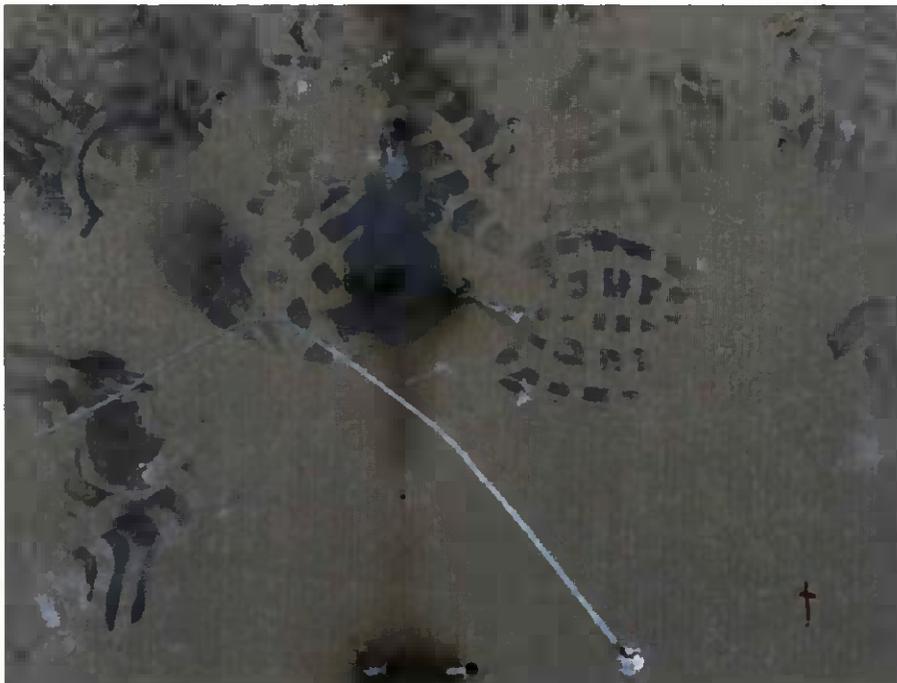
Verkohlungen des  
Deckenelementes  
im Stoßbereich der  
Bekleidungsplatten  
und an den  
Schrauben

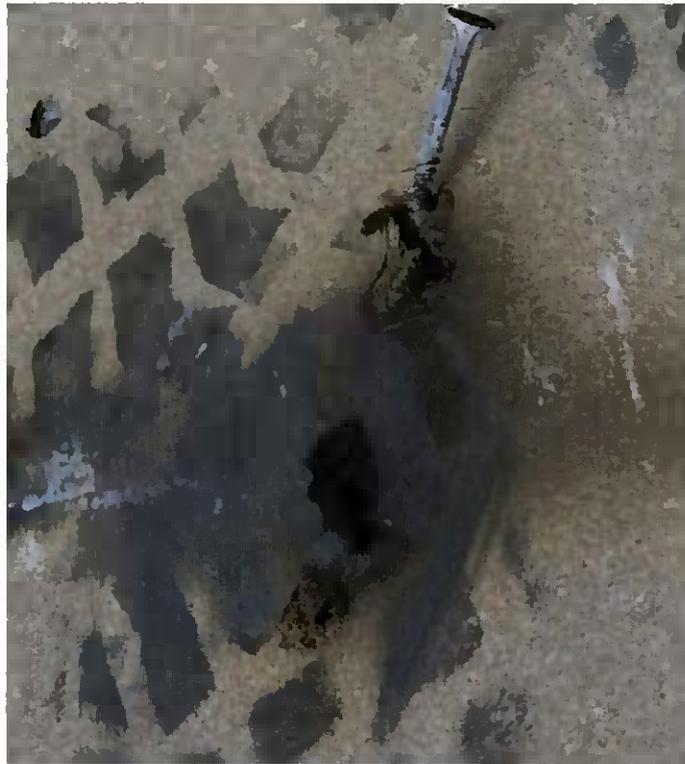
Verkohlungen an den  
Schrauben des  
Deckenelementes

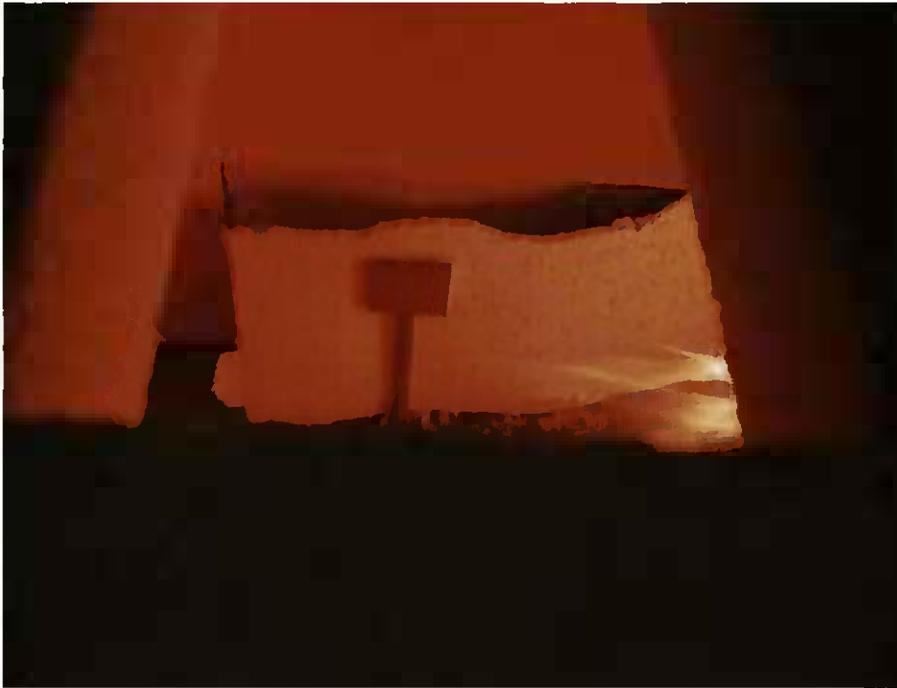
Die untere Lage der  
Deckenbekleidung  
reißt ein und löst sich

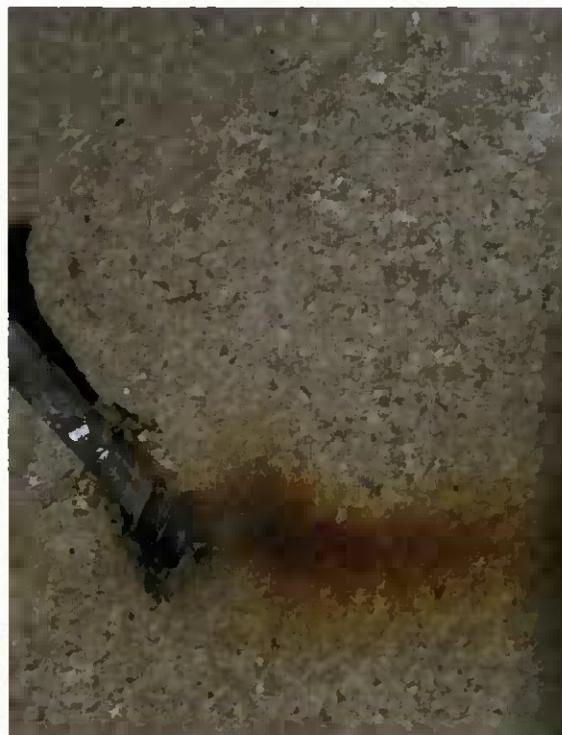
Verkohlungen an  
den Schrauben  
des  
Deckenelementes

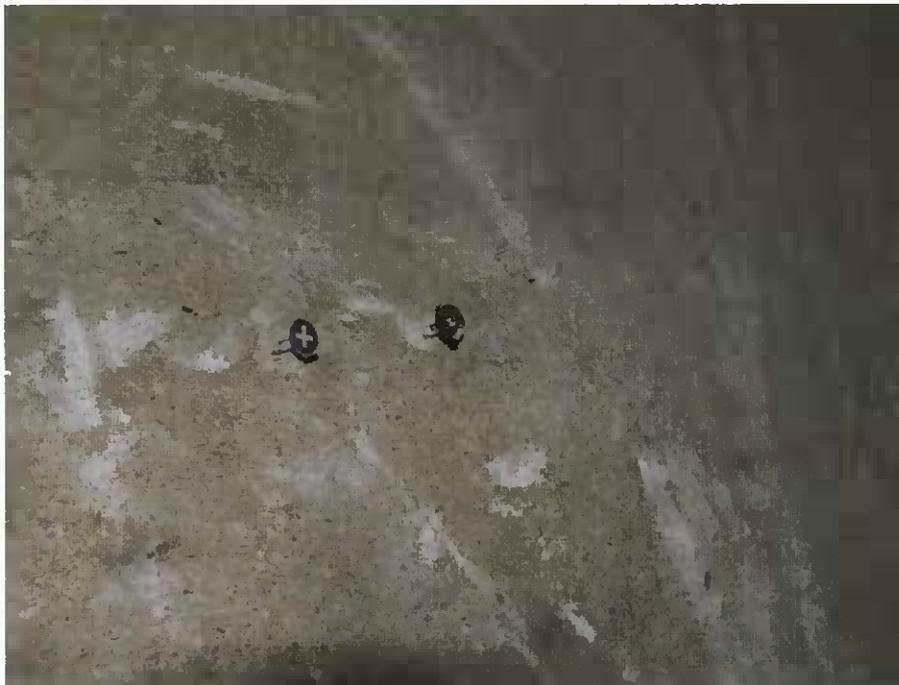
Schrauben des  
Wandelementes  
nach der  
Brandprüfung  
ohne  
Verkohlungen
