Prüfbericht

Dokumentennummer: (3049/9435)-16-TP vom 25.08.2006

Inhalt des Auftrags: Prüfung eines Deckenelementes in Verbindung mit einer K₂60-Brandschutzbekleidung nach DIN EN 14 135 : 2004-08 bei Brandbeanspruchung nach der Einheitstemperaturzeitkurve (ETK) gemäß DIN EN 1363-1 : 1999-10 von der Deckenunterseite.

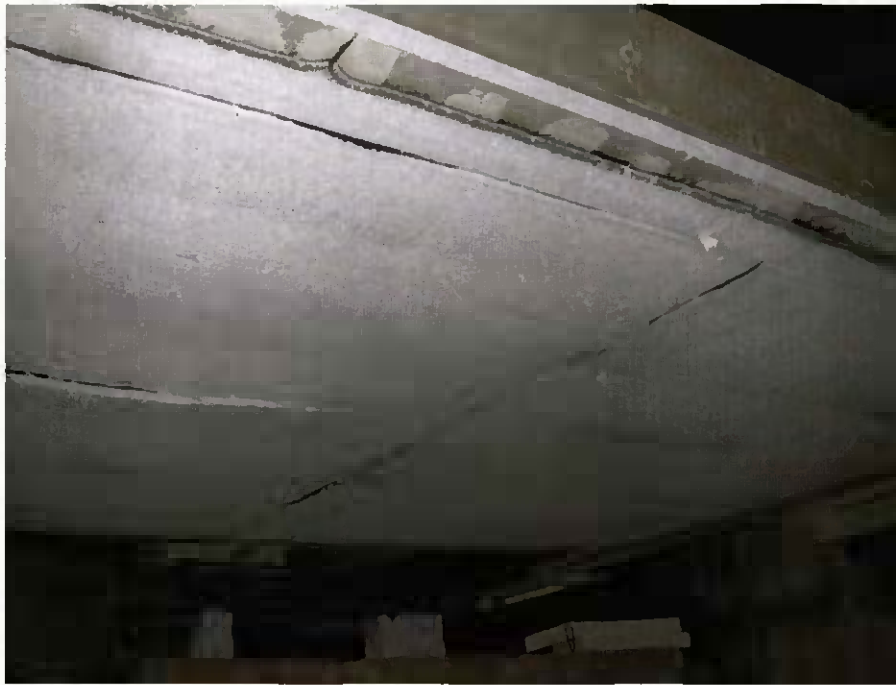
- Die unterseitige Bekleidungslage ist deutlich gerissen und es ist ein deutlicher Versatz vorhanden.
- Es sind keine Bekleidungsteile abgefallen.
- Die Risse sind im Bereich der Verklammerung länger.
- Im Bereich der Verschraubungen sind leichte Verfärbungen erkennbar, aber keine Verkohlungen.
- Im Bereich der Verklammerungen sind sehr geringe Verfärbungen erkennbar.

Probekörper nach der Brandprüfung

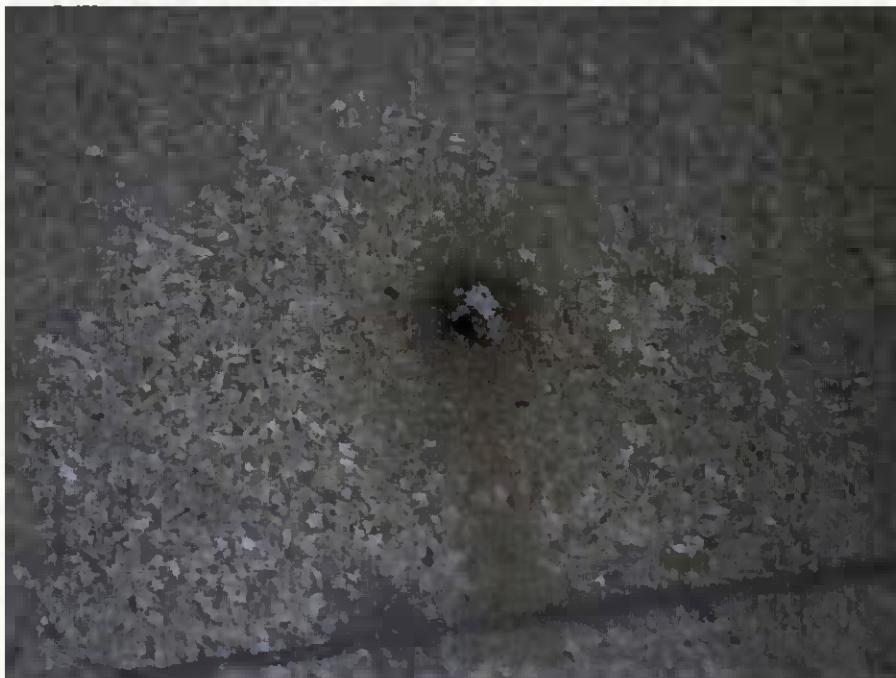
Bereich der Verschraubungen nach der Brandprüfung
