FORSCHUNGS- UND
MATERIALPRÜFUNGSANSTALT
BADEN-WÜRTTEMBERG - OTTO-GRAF-INSTITUT -

PRÜFUNGSBERICHT

Betrifft: Forschungsvorhaben
"Durchbrochene Leimbinder in
Brettschichtbauweise"
hier: Anschlußversuche zu unseren
Forschungsvorhaben
H 30721, Bericht vom 31.7.1974
H 31993, Bericht vom 18.5.1975
H 31933/1, Bericht vom 20.1.1976

Datum des Berichtes: 8.2.1980

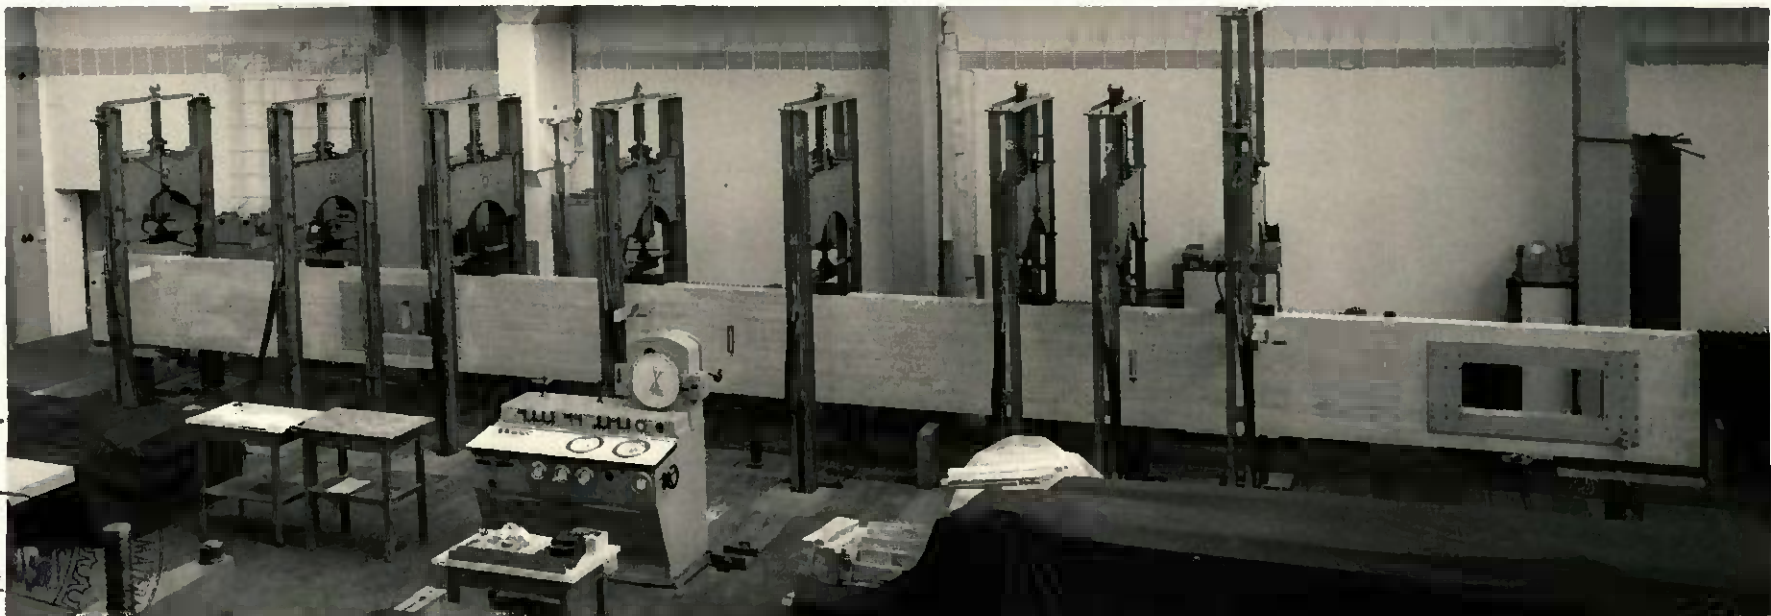
Abb. 4 Träger VI während des Versuchs in der Biegeprüfmaschine.

Die Träger wurden mit einer Spannweite von 15 m als Träger auf 2 Stützen im Biegeversuch geprüft. Abb. 4, Beilage 4, zeigt den in die Biegeprüfmaschine eingebauten Träger VI. Es war zunächst vorgesehen, auch hier 8 Laststellen gleichmäßig über die Trägerlänge zu verteilen. Da jedoch in diesem Fall die Last der äußersten rechten Laststelle direkt im Bereich des Durchbruches gewirkt hätte, wäre es bei der Auswertung der Ergebnisse der Dehnungsmessungen zu Schwierigkeiten gekommen. Aus diesem Grund wurden die Versuche mit nur 6 Laststellen entsprechend Abb. 1, Beilage 1, durchgeführt.

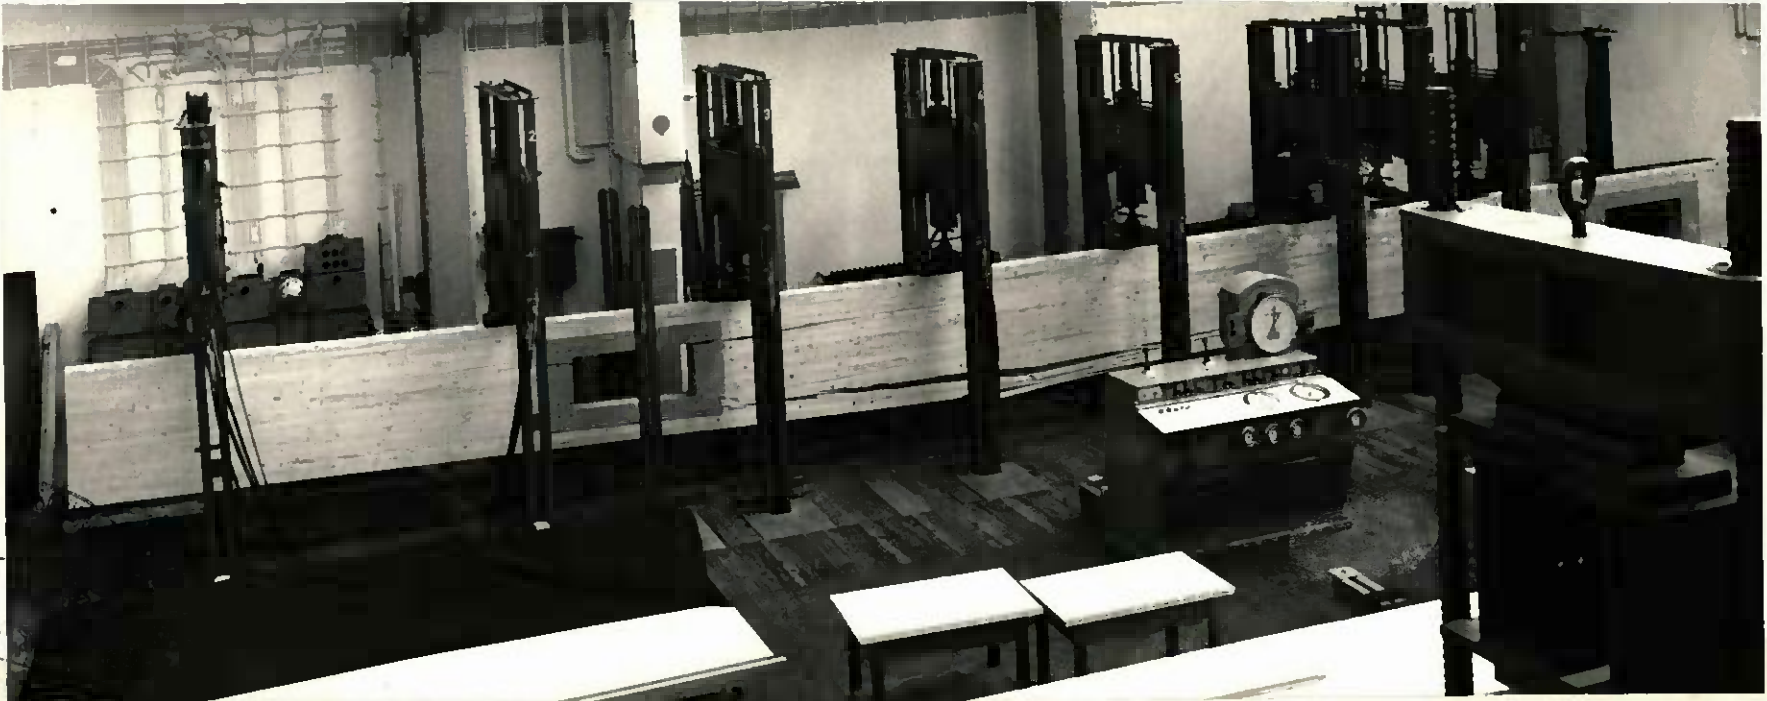
Abb. 11 Träger V nach dem Versuch in der Biegeprüfmaschine.
Erreichte Höchstlast $\max F = 359 \text{ kN}$.

Bei Erreichen der Höchstlast $\max F$ erfolgte ein Primärbruch im Bereich der Trägerlängsmittle in der unteren Brettlage an einer Astansammlung. Der Bruch setzte sich in der Zugzone fort (Sekundärbruch) und lief auch durch die Verstärkungsplatten im linken Durchbruch. Der rechte Durchbruch blieb nach Augenschein unbeschädigt.

In Abb. 11, Beilage 16, ist der Träger V nach dem Versuch abgebildet. Abb. 12, Beilage 17, zeigt den Bruchverlauf im Bereich der linken Verstärkung.
