Prüfbericht

Dokumentennummer: (3049/9435)-16-TP vom 25.08.2006

Inhalt des Auftrags: Prüfung eines Deckenelementes in Verbindung mit einer K₂60-Brandschutzbekleidung nach DIN EN 14 135 : 2004-08 bei Brandbeanspruchung nach der Einheitstemperaturzeitkurve (ETK) gemäß DIN EN 1363-1 : 1999-10 von der Deckenunterseite.

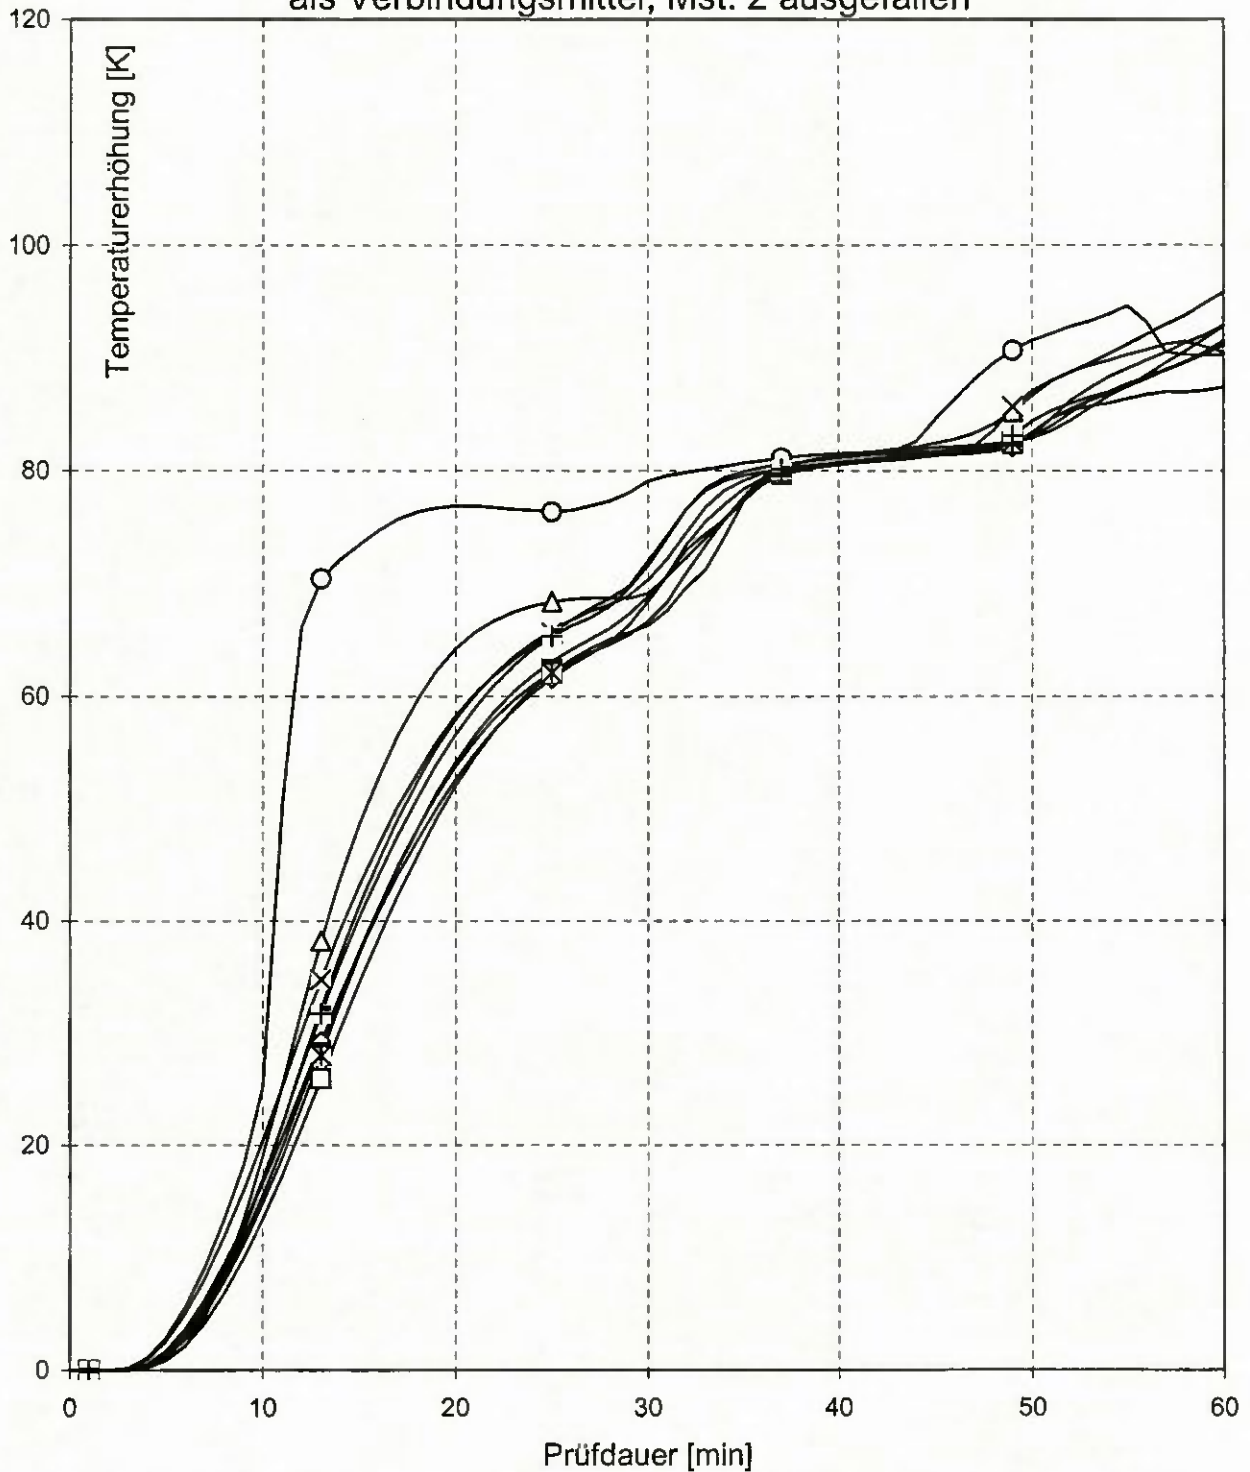
Anlage 2.2 zum

Temperaturen auf der Indikatorplatte im Bereich der Klammern
als Verbindungsmittel, Mst. 2 ausgefallen

Zeit [min]	30	60	60	-	-
Mittelwert	70 K	81 K	91 K		250 K
Maximum	79 K	96 K	96 K	270 K	
Messstelle	7	5	5	-

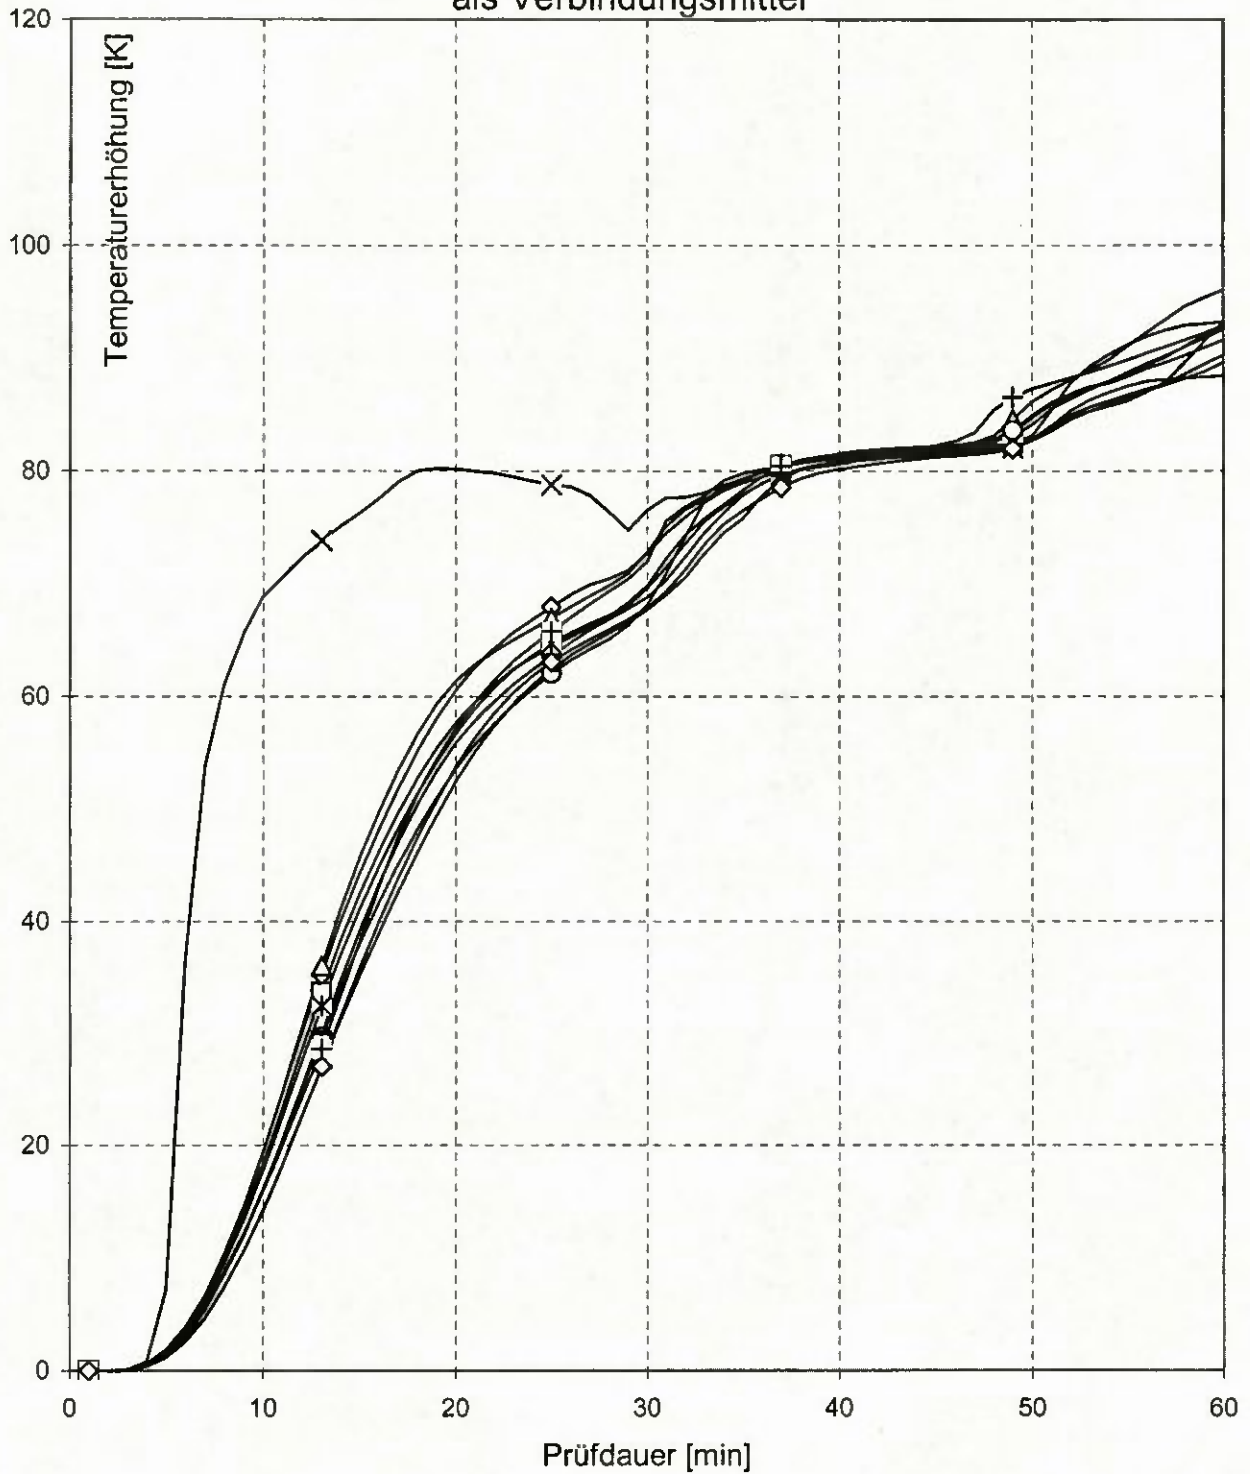
Anlage 2.3 zum
 Prüfbericht
 Nr. (3049/9435)-16- TP

Temperaturen auf der Indikatorplatte im Bereich der Schrauben als Verbindungsmittel

Zeit [min]	30	60	60	-	-
Mittelwert	71 K	92 K	92 K		250 K
Maximum	77 K	96 K	96 K	270 K	
Messstelle	14	13	13	-
