Altes Forsthaus am Schloss Kranichstein

64289 Darmstadt

Ein ehemaliges Forstdienstgehöft mit drei Gebäuden galt es in seiner Charakteristik unter besonderer Berücksichtigung des Denkmalschutzes zu erhalten und durch eine energetische Sanierung neu zu beleben. Im Sinne des Holzbaus ist besonderes Augenmerk auf das ehemalige Werkstattgebäude mit Fachwerkkonstruktion und Holzbretterschalung zu legen.

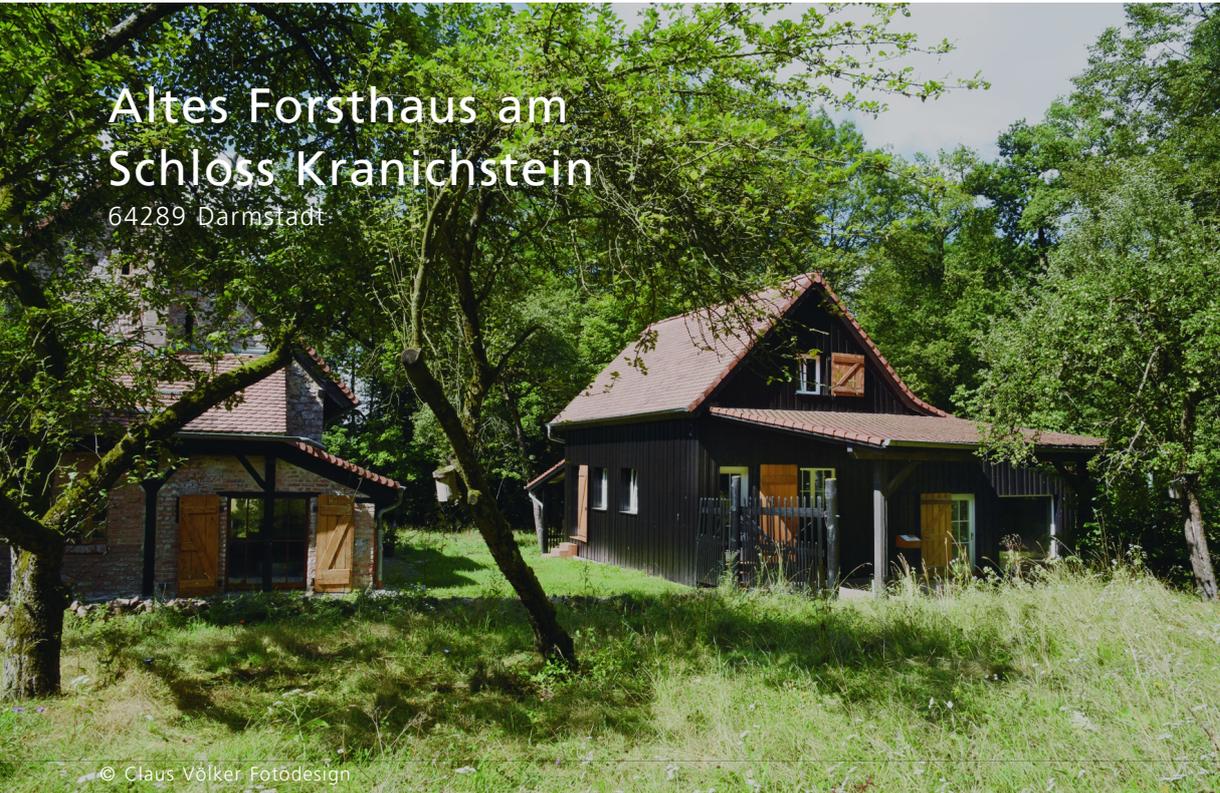
In einer behutsamen und sehr gekonnten Weise wurde der Innenraum mit der spezifischen rustikalen Raumatmosphäre einer Werkstatt restauriert und so belassen, wie er vorgefunden war. Außenräumlich brachte man eine Wärmedämmung mit einer neuen Verschalung auf. Sie vermittelt auf der einen Seite im Detail, dass es eine neue Verschalung ist, die aber keine ästhetische Andersartigkeit zur ehemaligen Fassade darstellt.
